BERNHARD BUCHSTAB

Ende der Geschichte? Die Bosch/Bornefeld-Orgel in Kassel

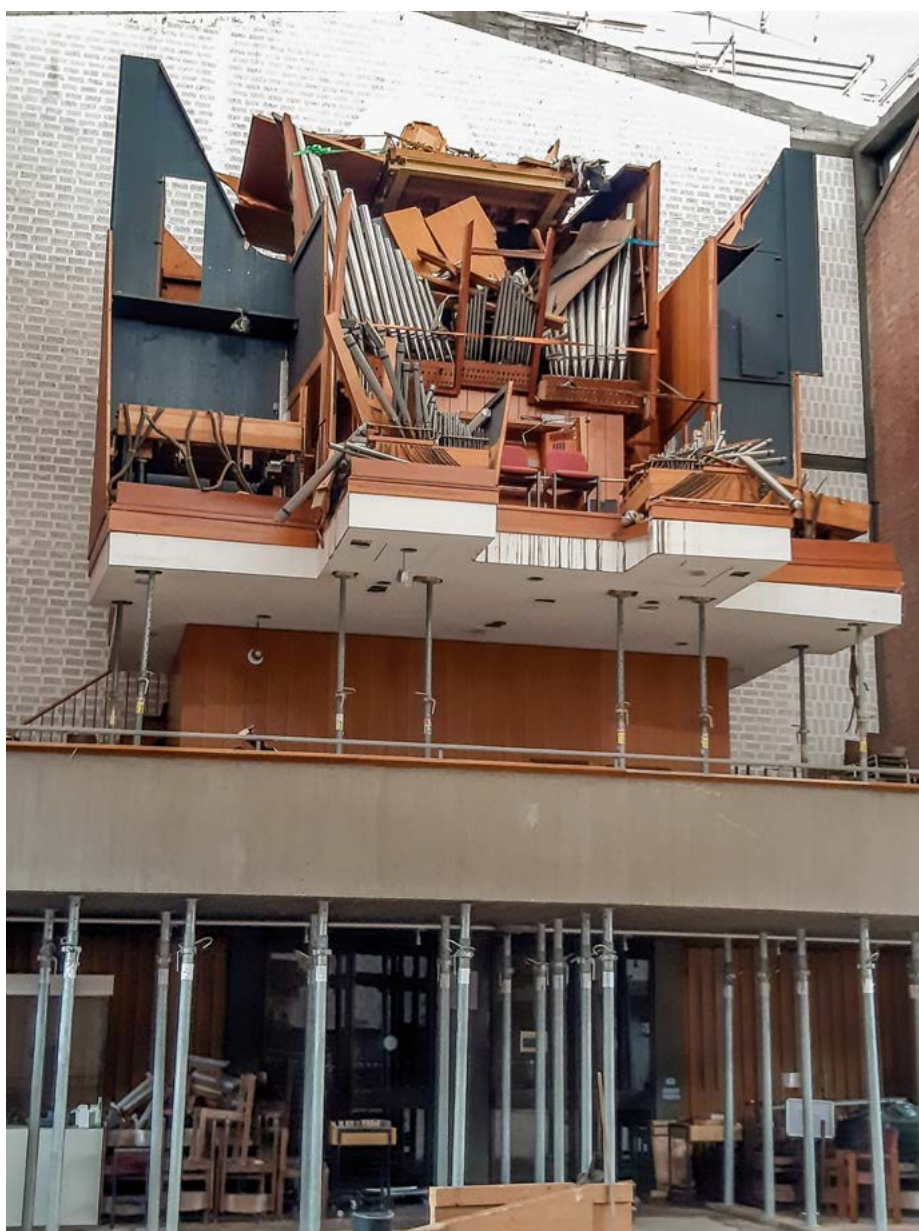
Am 6. November 2023 stürzte in der Mittagszeit das Dach der Kirche St. Elisabeth in Kassel auf ganzer Länge ein. Die Kirche war 1959/60 nach Plänen des Münchner Architekten Armin Dietrich am zentral gelegenen Friedrichsplatz errichtet worden. Das als Saalkirche konzipierte Gotteshaus besitzt im Äußeren eine Stahlskelettkonstruktion, auf die ein flach geneigtes Satteldach gelegt wurde. Die von innen offene Dachkonstruktion bestand aus Leimbindern mit einer Kupferbedachung. Offensichtlich war durch ein Versagen der Leimbinderkonstruktion das Dach in der Mitte durchgebrochen und die beiden Hälften klappten nach innen ein. Glücklicherweise kamen keine Menschen zu Schaden, der einzig anwesende Küster konnte sich rechtzeitig unter die Orgelkassette retten.

Die Innenausstattung und insbesondere die Orgel wurde jedoch in großen Teilen zerstört. Dabei war die bedeutende Bosch/Bornefeld-Orgel erst vor knapp 10 Jahren mit einem hohen finanziellen Aufwand und auch hohen Förderungen durch kirchliche, öffentliche und privatrechtliche Institutionen – durch das Bistum Fulda, das Denkmalschutzsonderprogramm des Bundes, das Orgelprogramm des Landesamtes für Denkmalpflege Hessen und der Sparkassenkultur-

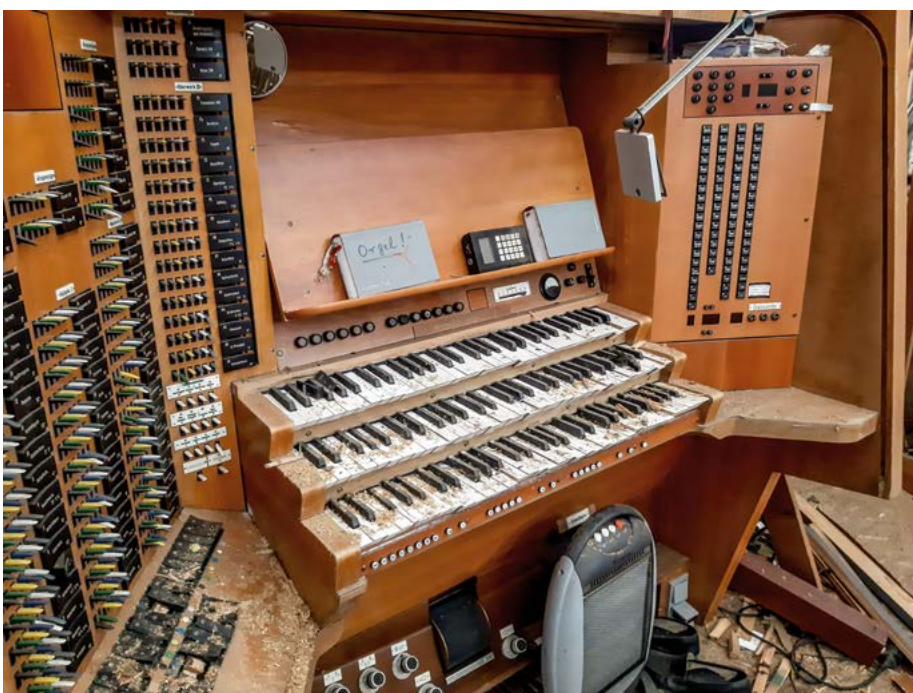
Die Dachkonstruktion stürzte in diesem Bereich ungeschützt auf die Orgel. Sie zerstörte insbesondere das Oberwerk und das Rückpositiv, teilweise auch die Werke des Großpedals. Das Kleinpedal und das Hauptwerk waren hingegen, wenn die erste Inaugenscheinnahme nicht täuscht, da vom Oberwerk geschützt, zum großen Teil verschont geblieben. Dies betrifft insbesondere das Pfeifenwerk. Die Windladen sind noch weitestgehend verschont geblieben, durch den Wassereintrag in die lange ohne Dach dastehende Kirche sind sie jedoch zum Teil hochgradig verschimmelt, die Eisenteile mit Rostansätzen versehen. Die Spiel- und Windanlage
